## Dawne dwory gminy oksańskiej

Fragment monografii gminy Oksa – *Z Imć Panem Mikołajem Przez Dzieje*, Kielce-Oksa 2014

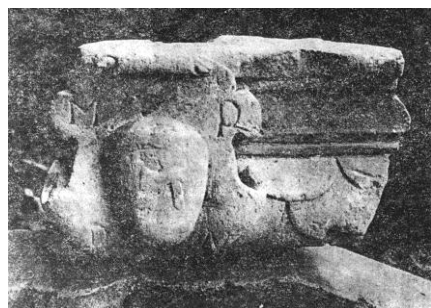
Kartusz herbowy poety, znaleziony w Oksie, przy ul. Jędrzejowskiej

jego wstępna ocena wskazywała, że jest to element wyposażenia architektonicznego budynku pochodzącego z XVI w. Literę roboczo rozwiązano, jako *M(ikołaj) R(ej) D(ominus) de N(agłowice)*, co nie wykluczyło *M(artinusa)*.

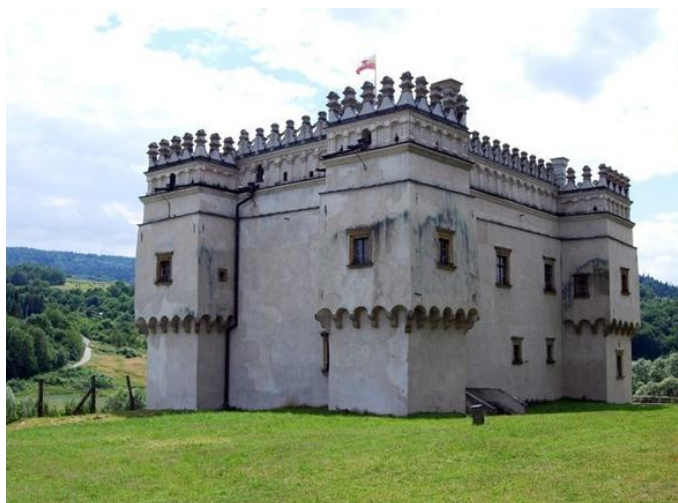
Współczesny stan dworu Gładyszów w Szymbarku.

Ponieważ w trakcie badań dworu oksańskiego mógł być odkryty i zbadany tylko jeden narożnik (połudn.-wsch.), analogia Szymbarku jest w tym względzie zachęcająca, choć wymaga potwierdzenia. W trakcie badań tego odkrytego narożnika stwierdzono, bowiem obecność prawie kwadratowej przepony o bardzo głębokich fundamentach o boku około 3 m, która może być pozostałością jednej z czterech wież alkierzowych opinających dwór.

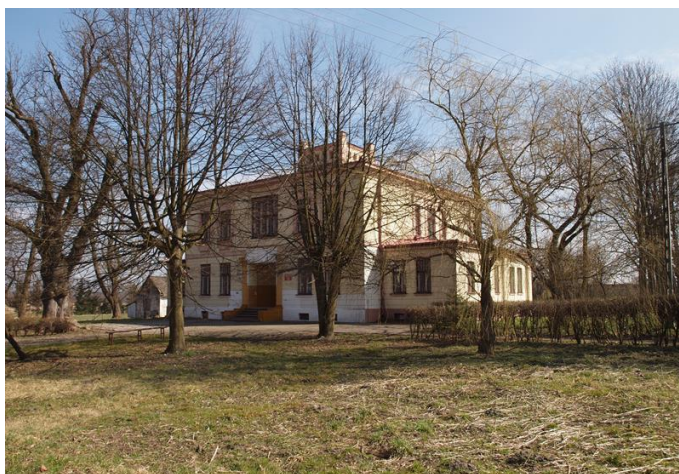
Dwór Borkowskich w Lipnie

Istniejący do dziś dwór, zwany pałacykiem, powstał w 1900 r. za Stanisława Borkowskiego, brata Jana Łukasza i stryja Piotra Borkowskiego z Rzeszówka. Wg przekazu miejscowego, do jego budowy użyto cegły z cegielni w Zalesiu i drewna z miejscowych lasów. Przy budowie pracowały całe rodziny mieszkańców Lipna i Zalesia. Po 1945 r.

mieściła się w nim szkoła, obecnie przedszkole. Z pierwotnego wyposażenia pozostały jedynie drewniane schody i stolarka okienna. Pałacyk jest otoczony parkiem, ze starodrzewem. Jego projektantem mógł być sam właściciel, który był właścicielem firmy budowlanej w Częstochowie<sup>16</sup>.

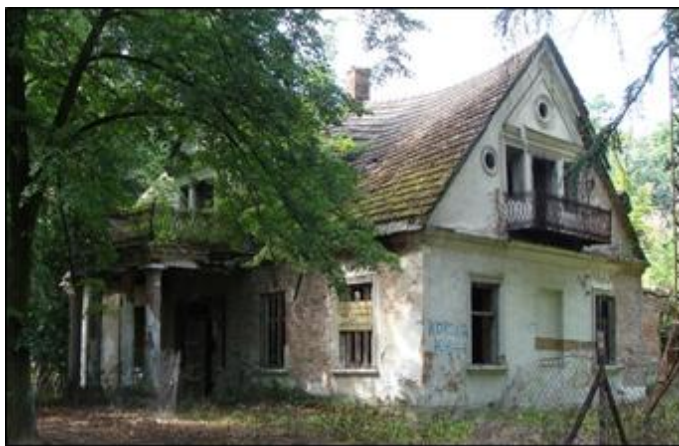
Współczesny stan rzeszowskiego dworu, od strony pld.-zach.

Obecny rzeszowski dwór pochodzi z około połowy XIX w. W nieznanym czasie przeszedł rozbudowę. Jest budowlą murowaną, parterową z mieszkalnym poddaszem, posadowiony na planie prostokąta z czterokolumnowym gankiem na osi i dwoma wydatnymi ryzalitami bocznymi. Posiada dach dwuspadowy. Niegdyś cały kompleks dworski – dwór z parkiem i folwark, był otoczony kamiennym murem. Obecnie park, mimo widocznego zaniedbania, pozostaje bez większych śladów zniszczeń, czego nie można powiedzieć o samym dworze. Pozostawiony bez opieki, niszczy się w zatrważającym tempie. Aktualny jego właściciel – Skarb Państwa, reprezentowany przez kieleckie Gospodarstwo Administracyjno-Handlowe (GAH) - oddziału Agencji Nieruchomości Rolnych w Rzeszowie, nie wydaje się być dobrym gospodarzem, ani jego szansą i ratunkiem<sup>17</sup>. Nie odległy wydaje się już czas, kiedy będzie o nim można pisać w czasie przeszłym.

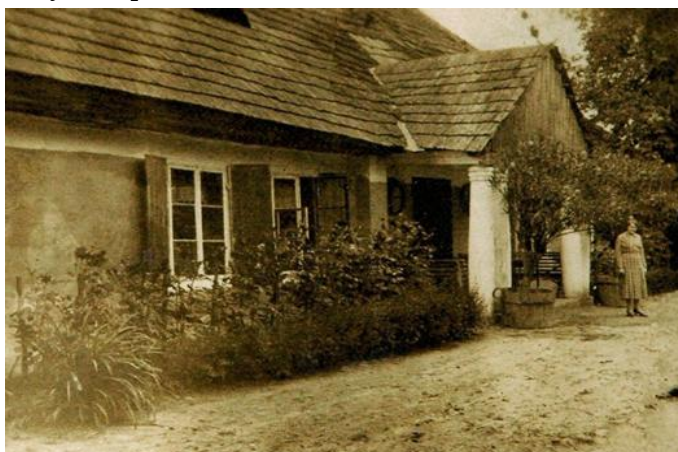
Zakrzowski dwór w latach 30. ubw

Parterowy budynek dworu był częściowo drewniany, z bali modrzewiowych i konstrukcji zrębowej, częściowo murowany, w całości dwustronnie otynkowany. Budowla

była posadowiona na planie prostokątnym, o wymiarach 30 x 14 m i powierzchni 420 m<sup>2</sup>, z niewielką sienią na osi, przed którą był ganek na 4 drewnianych słupach. Pierwotnie była to budowla o wymiarach 24 x 14 m i powierzchni 336 m<sup>2</sup>, pięcioosiowa, dwutraktowa, wykonana z bali modrzewiowych nietynkowanych zewnątrz, prawdopodobnie z odsłoniętym belkowaniem stropów i z dwoma symetrycznie rozmieszczonymi kominami.
